**Uue Vorbuse raudteesilla ehituse võimalikud mõjud Emajõe kalastikule,
kaitsealustele kala- ja veeselgrootute liikidele**

Ekspertarvamus

Koostaja: Rein Järvekülg, MSc

Tartu, 2019

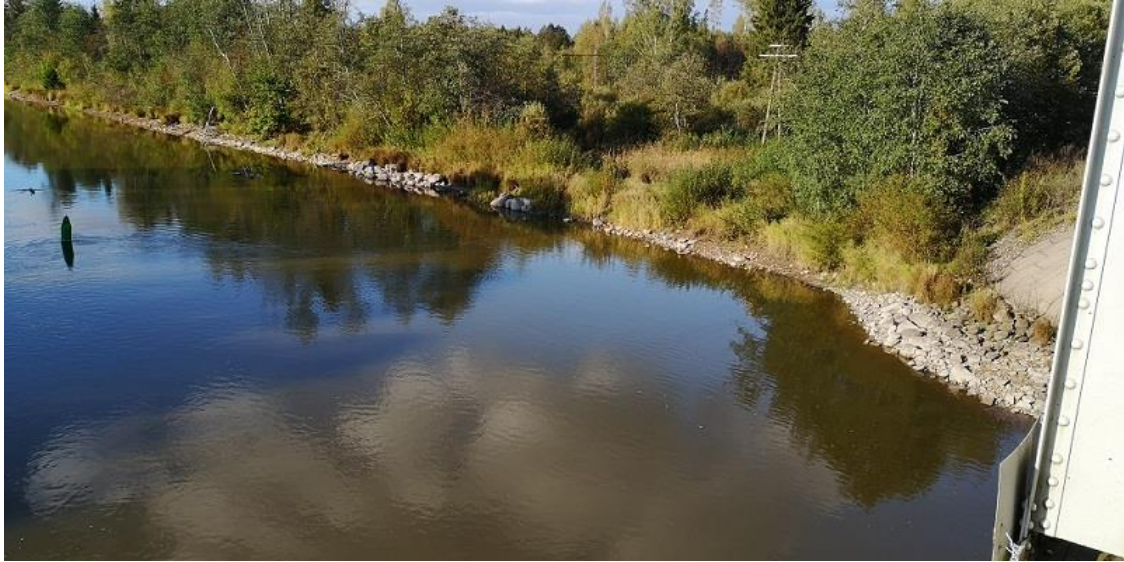
Foto 1. Vaade Vorbuse raudteesillalt ülesvoolu jõe vasakule kaldale. Sillast ülesvoolu on kallas kividega kindlustatud ca 300 m ulatuses (27.09.2019).

Käesoleva töö raames tehti välivaatlused 27.09.2019. Vaatlusi teostati Vorbuse raudteesilla juures ning sillast ca 0,5 km ulatuses alla- ja ülesvoolu (fotod 1-7).

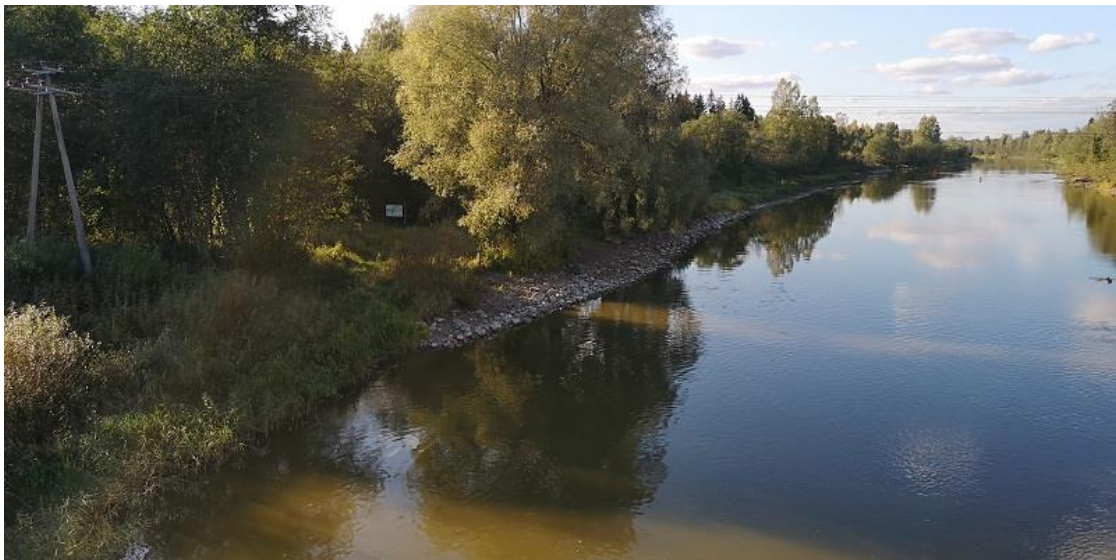
Foto 2. Vaade Vorbuse raudteesillalt ülesvoolu jõe paremale kaldale. Sillast ülesvoolu on kallas kividega kindlustatud ca 200 m ulatuses (27.09.2019).

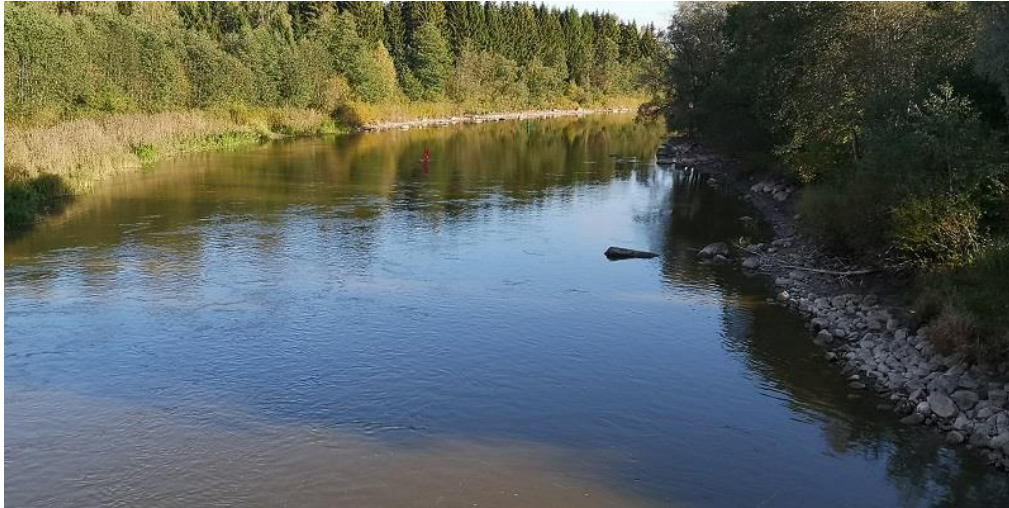
Foto 3. Vaade Vorbuse rdt sillalt allavoolu. Jõe vasakul kaldal algab kivikindlustus ca 150 m sillast allavoolu, paremal kallas on aga kindlustatud kuni 150 m sillast allavoolu (27.09.2019).

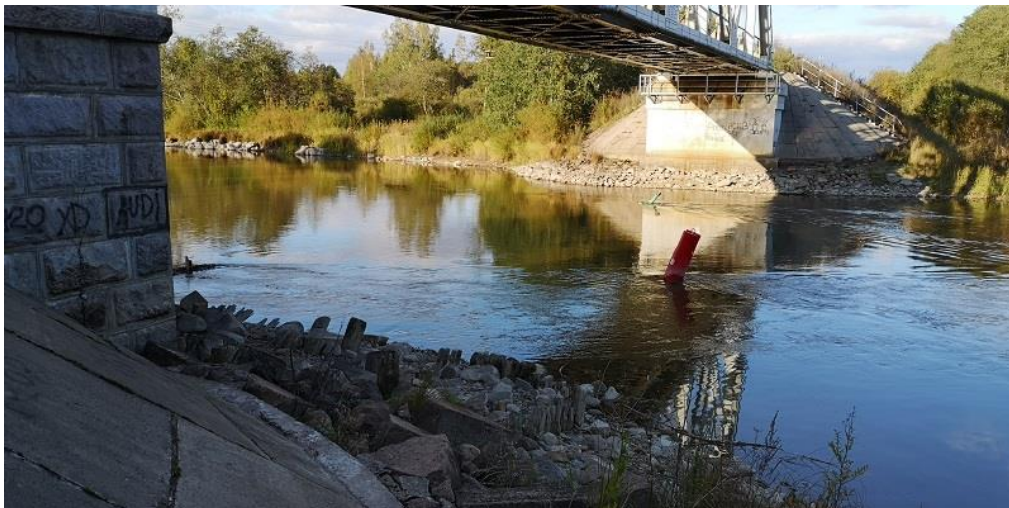
Foto 4. Praeguse raudteesilla sammaste vahe on 45 m. Sama suur tuleks uue konsoolsilla vees olevate tugisammaste vahe (27.09.2019).

Silla sammaste vette rajamise tulemusena väheneb jõe ristlõike pindala rajatava raudteesilla kohal ja kiireneb voolukiirus. Samas on Veeteede ameti poolt ette antud silla sammaste vahe (minimaalselt 45 m) piisav, et vältida olulist veevoolu kiirenemist silla avades. Emajõe tavapärane laius Vorbuse piirkonnas on 50-65 m, praeguse raudteesilla kohal aga 40 m. Mõningane voolukiiruse kiirenemine silla avas ei häiri tõenäoliselt ühtki esinevat kala- ega veeseligrootu liiki.

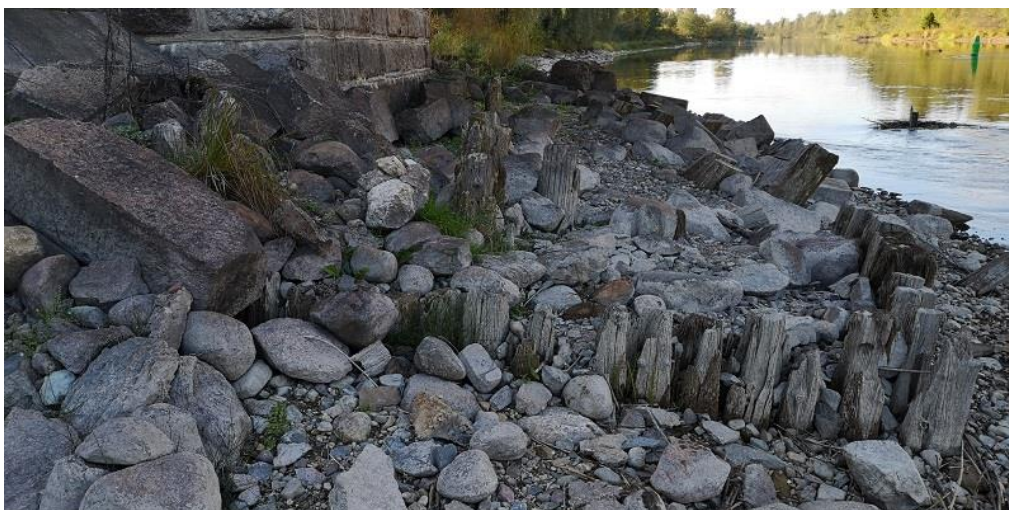
Foto 5. Silla sammaste kividega kindlustamine lisab ainult elupaigalist väärtust kalade ja veeselgrootute jaoks. Madala veetaseme tõttu on fotol sammaste ümbrus kuiv (27.09.2019).

Silla rajamisega seoses kindlustatakse eeldatavasti kividega jõe kaldaid silla ümbruses ning samuti vees olevate silla sammaste ümbruses. See ei halvenda samuti ühegi kala- ega kaitsealuse veeseligrootu elutingimusi. Vastupidi, kivide lisandumine jõkke suurendab selle jõeosa elupaigalist mitmekesisust ja liigirikkust. Kaitsealustest liikidest on kivide lisandumine positiivse mõjuga võldasele. Teiste kaitsealuste liikide seisukohalt on tegemist neutraalse mõjuga.

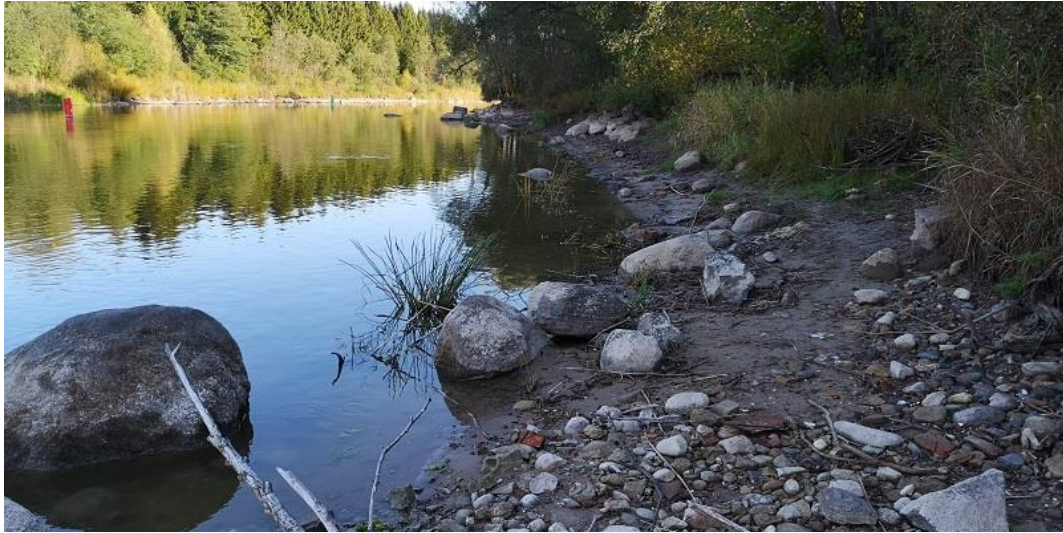
Foto 6. Jõe parem kallas Vorbuse raudteesillast ca 30 m allavoolu – kaldal olevad kivid on pärit kaldakindlustustest. Seeläbi on kaldavööndi elupaigaline kvaliteet enamiku kalade ja veeselgrootute jaoks parem. Foto tehtud madala jõe veetaseme tingimustes (27.09.2019).

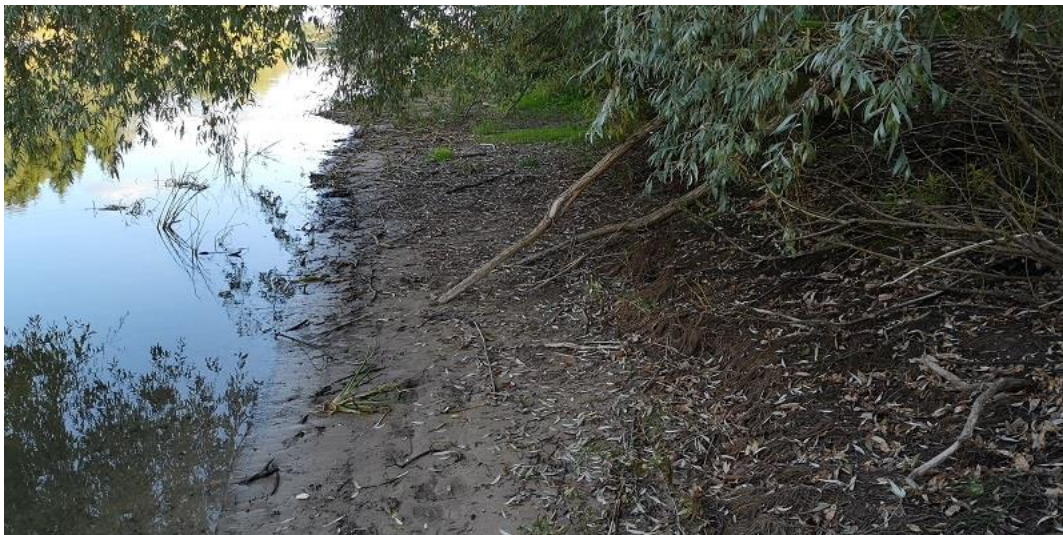
Foto 7. Looduslik liivane jõe parem kallas, ca 150 m Vorbuse raudteesillast allavoolu. Sellise kaldavööndi elupaigaline kvaliteet kalade ja veeselgrootute jaoks on madalam (27.09.2019).

Vaatluste põhjal saab järeldada, et Vorbuse raudteesilla ümbruses on Emajõgi potamaalse iseloomuga, jõe põhi on valdavalt liivane, vähemal määral savi-liivane, kalda äärtes kohati ka pealt mudastunud. Raudteesillast nii üles- kui allavoolu on jõe kallastel lõiguti ohtralt kive ja rahne. Kuid lähemal vaatlusel tuli tõdeda, et valdav osa jõe kallastel olevatest kividest on inimtegevuse tulemus ja on sattunud sinna jõe kallaste kindlustamise käigus. Looduslik kivimaterjal jõe kallastel ja vees kaldavööndis praktiliselt puudub. Jõgi on Vorbuse piirkonnas ühtlase mõõduka vooluga, kaldaäärsed seisuveelised sopid ning vanajõed puuduvad.
